Diagnostika kabelů

V podzemních VN kabelových sítích
Teoretické podklady a praktické aplikace

VLF zkoušky
Měření ztrátového činitele $\tan \delta$
Lokalizace & měření částečných výbojů

..... Autor: Tobias Neier, Ing., MBA

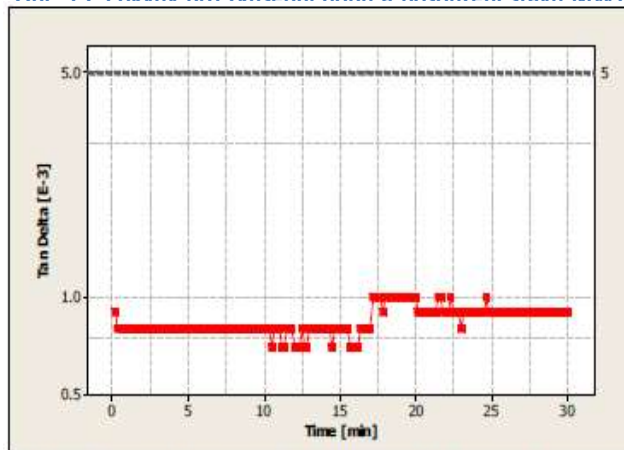
Figure 4: Tan δ Monitored Withstand Data on service aged XLPE cables

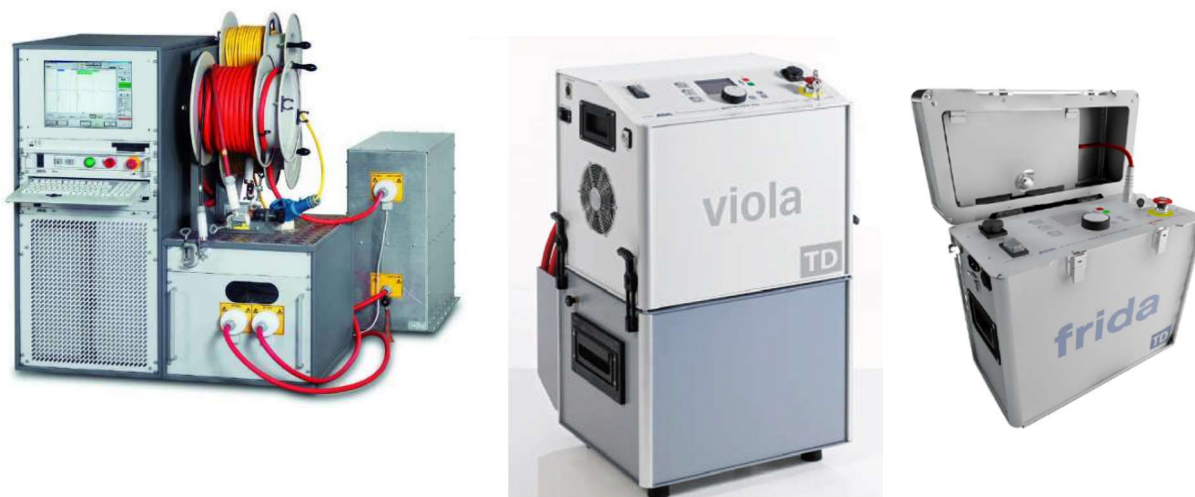
Obr. 25: BAUR VLF TD, série: PHG80 TD (57 kVrms); VIOLA TD (42,5 kVrms); FRIDA TD (24 kVrms)

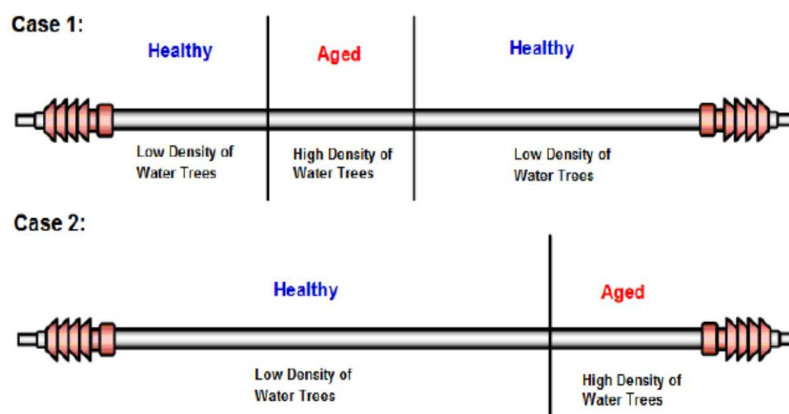
Obr. 43: Kabelový úsek s nerovnoměrnou degradací vlivem vodních stromečků

Obr. 43 znázorňuje dva případy kabelového úseku s nerovnoměrnou degradací vlivem vodních stromečků; tuto situaci lze namodelovat vhodnými úpravami ekvivalentního obvodu za účelem odhalení užitečných diagnostických indikátorů pro hodnoty $\tan \delta$ a tip-up. [17]

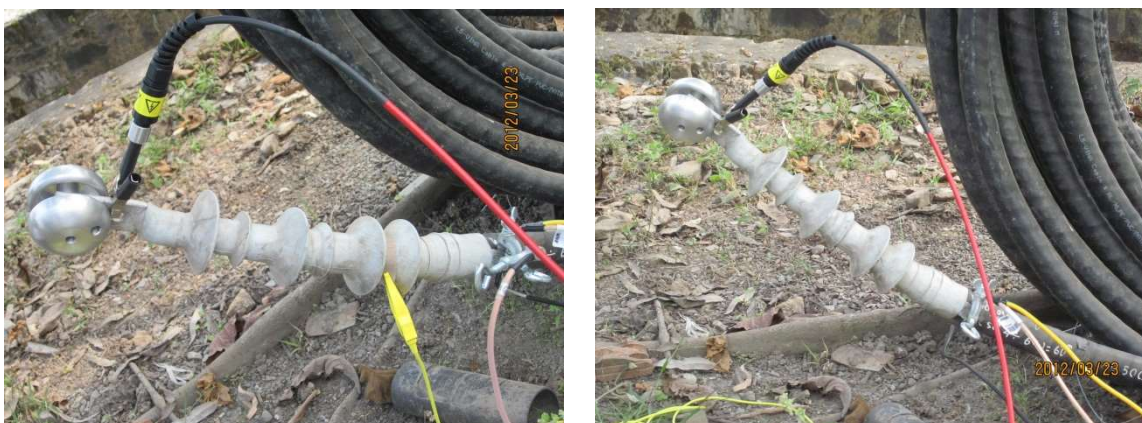
Obr. 63: Uspořádání zapojení s ochranným kroužkem a korónovými kryty (vlevo), bez ochranného kroužku (vpravo); relativní vlhkost 80 %, 30 °C

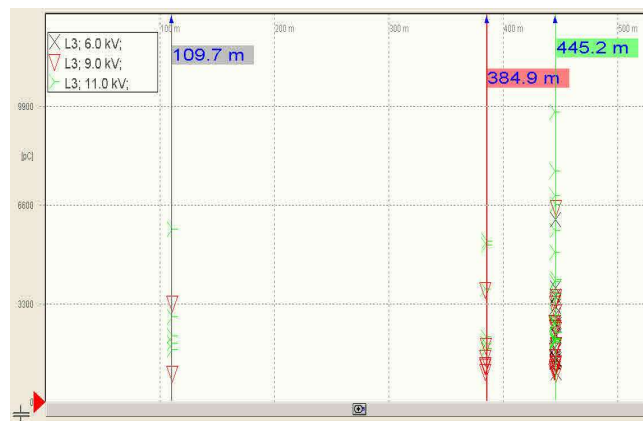
Obr. 90: Graf PD kabelu XLPE s aktivitou PD soustředěnou ve 3 spojích

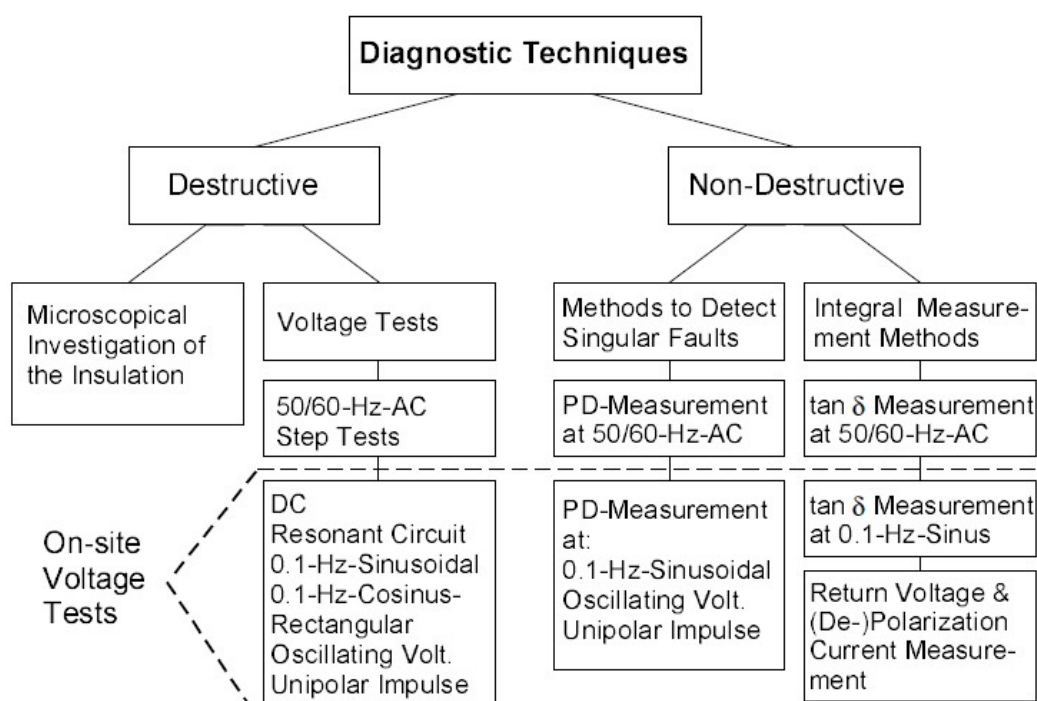
Obr. 92: Přehled diagnostických technik [24]

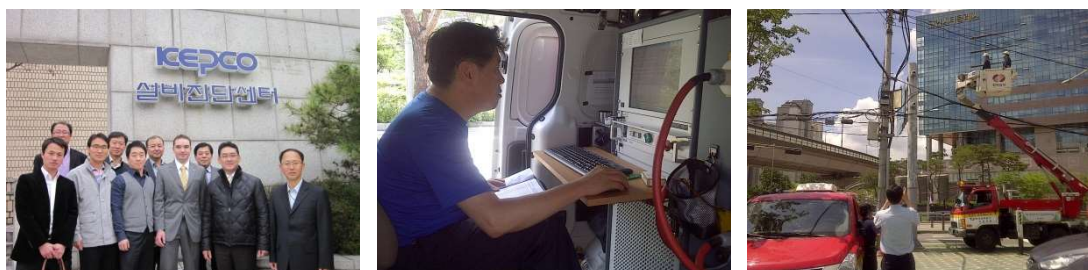
Obr. 109: Zkušenosti s diagnostikou v KEPCO

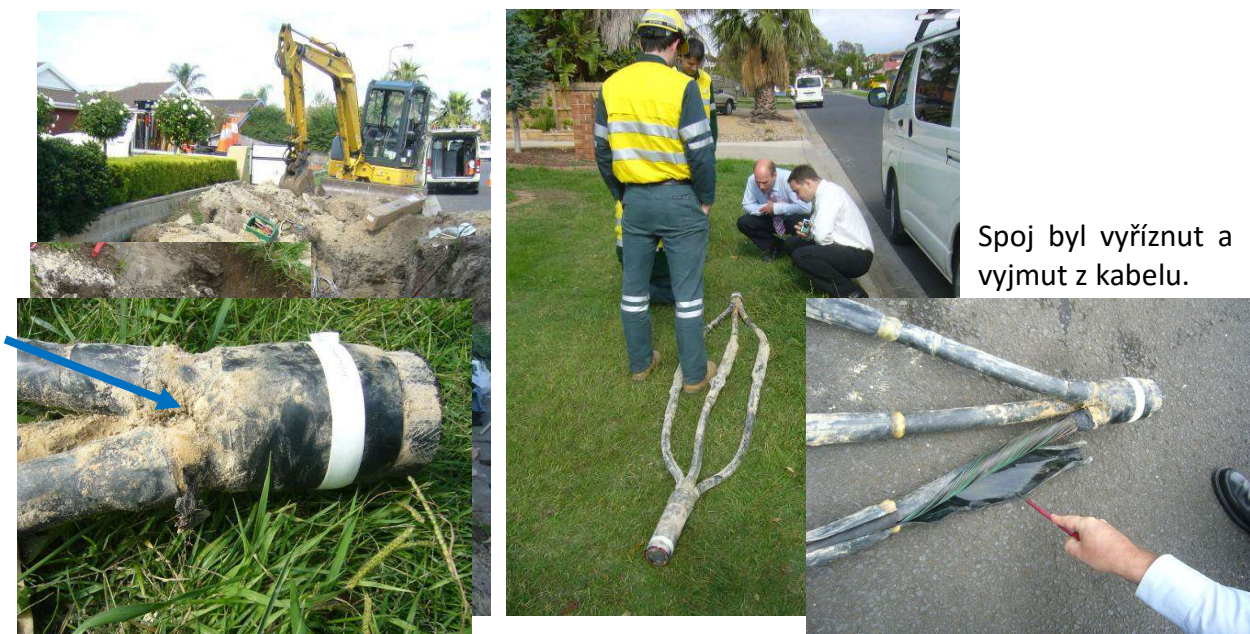
Bylo zjištěno poškození ve spoji; tepelně smrštelná trubička; voda pod vnější ochrannou tepelně smrštelnou vrstvou; silná koroze kabelového pláště.

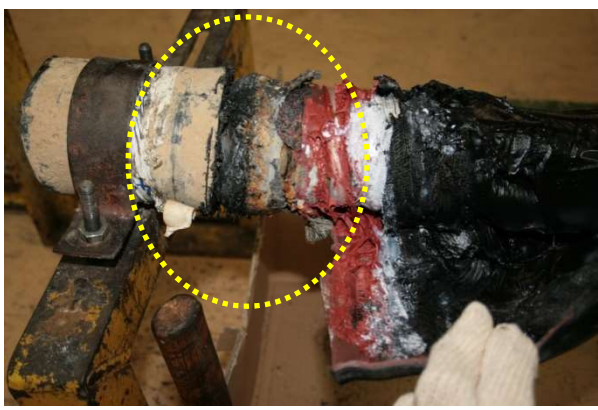
Voda nalezená v kabelu během odkrývání spoje. Koroze CAS na vnitřní straně kabelové objímky u Sumitomo

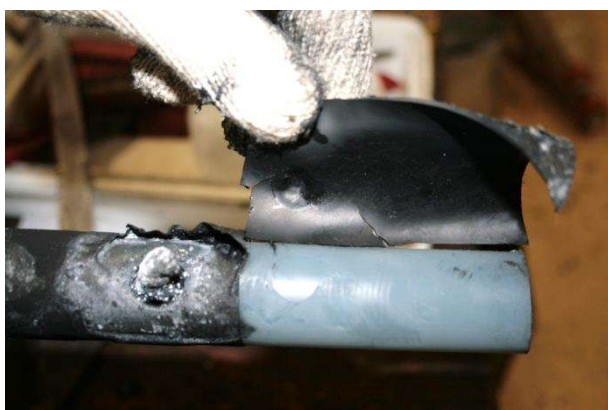
Známky vody zaznamenané v izolačním stínění

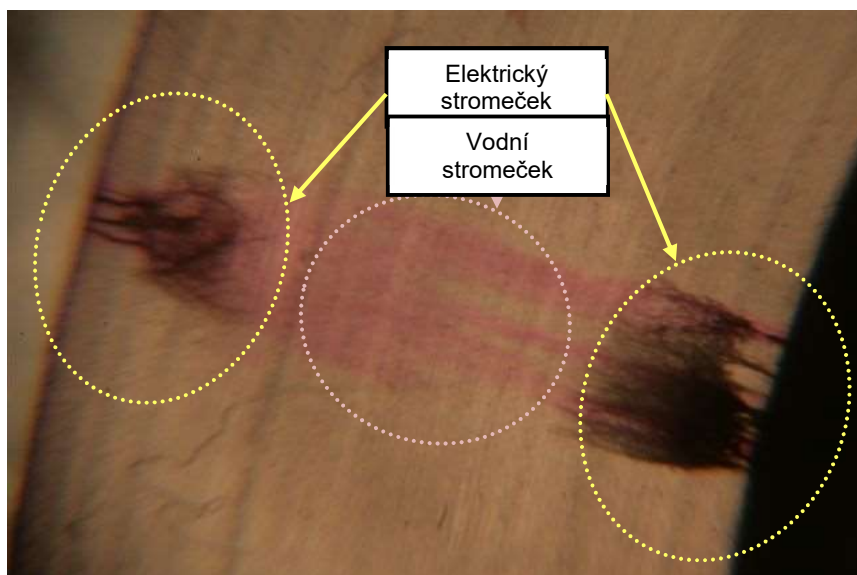
Snímek aktuálního vodního a elektrického stromečku po rozboru (průřez XLPE)
